conservação e restauro

# azulejos

**ARQUEOLOGIA E PATRIMÓNIO**

**CONSERVAÇÃO E RESTAURO DE**  
**azulejos**  
**ARQUEOLOGIA E PATRIMÓNIO**

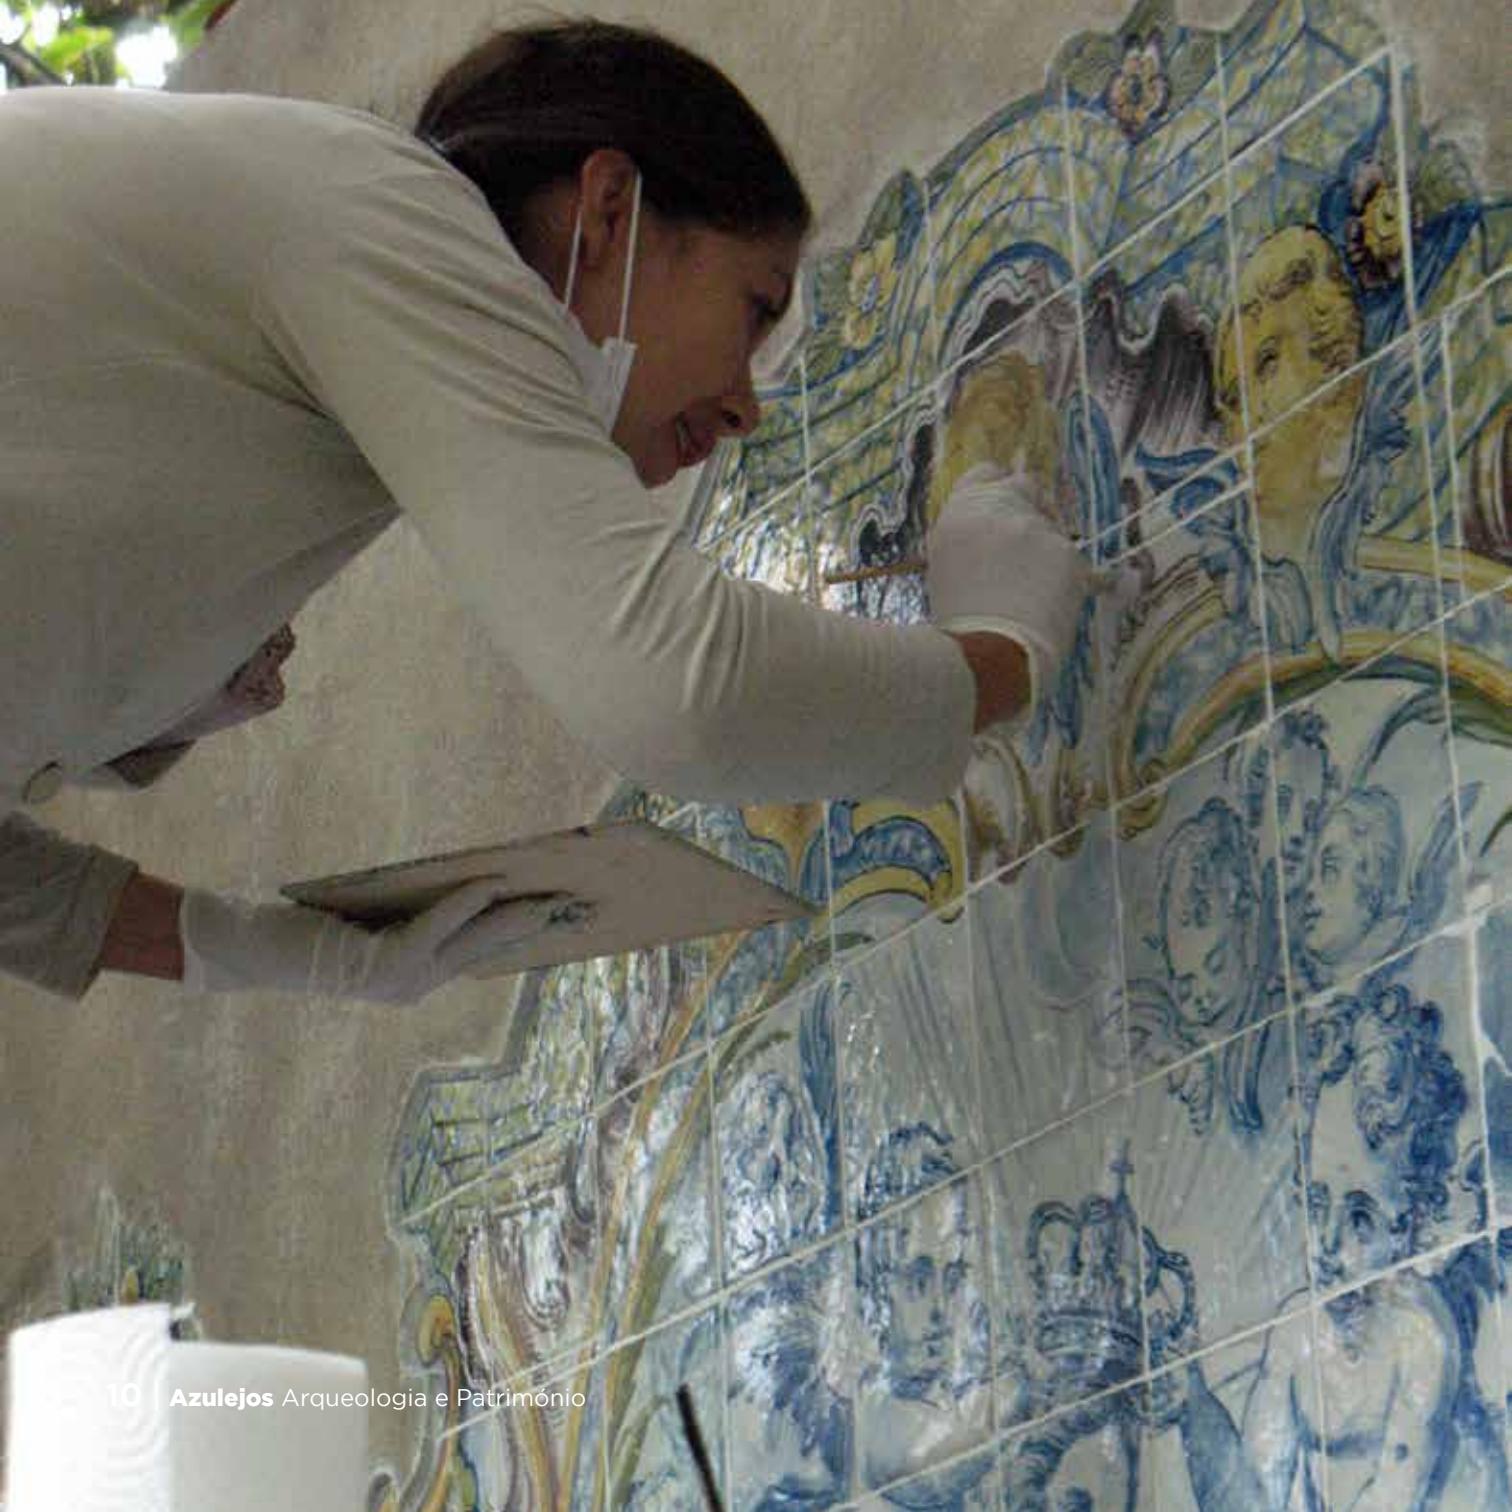
# estabilização e conservação

Por vezes é necessária a aplicação de medidas que permitam estabilizar os conjuntos azulejares por se encontrarem inseridos numa zona afeta a uma obra, por as unidades já evidenciarem riscos de descolamento do suporte, por apresentarem grande fragilidade ao nível da camada vidrada ou se encontrarem sob ameaça de vandalismo ou roubo eminente.

Geralmente, estas medidas implicam diversas ações de caráter provisório, nomeadamente: fixação de vidrados e chacotas fragilizadas, aplicação de faceamento de proteção e, se o risco for muito elevado, aplicação de placas em material leve e resistente ao choque (do tipo Roofmate®).

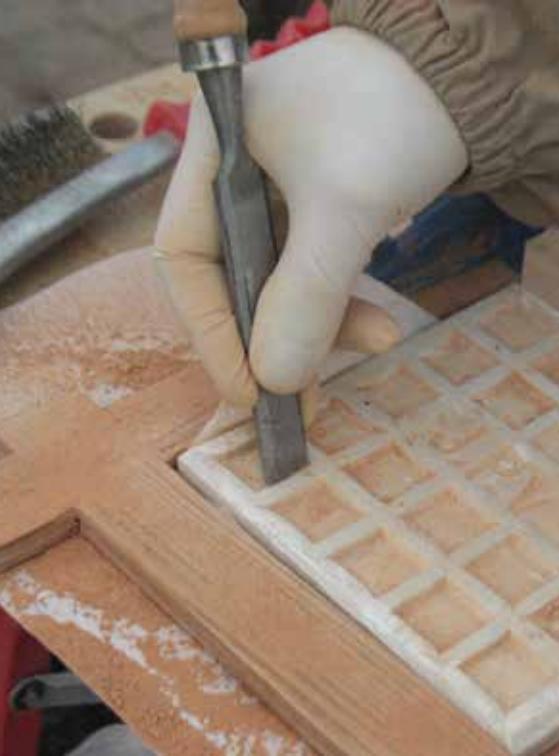
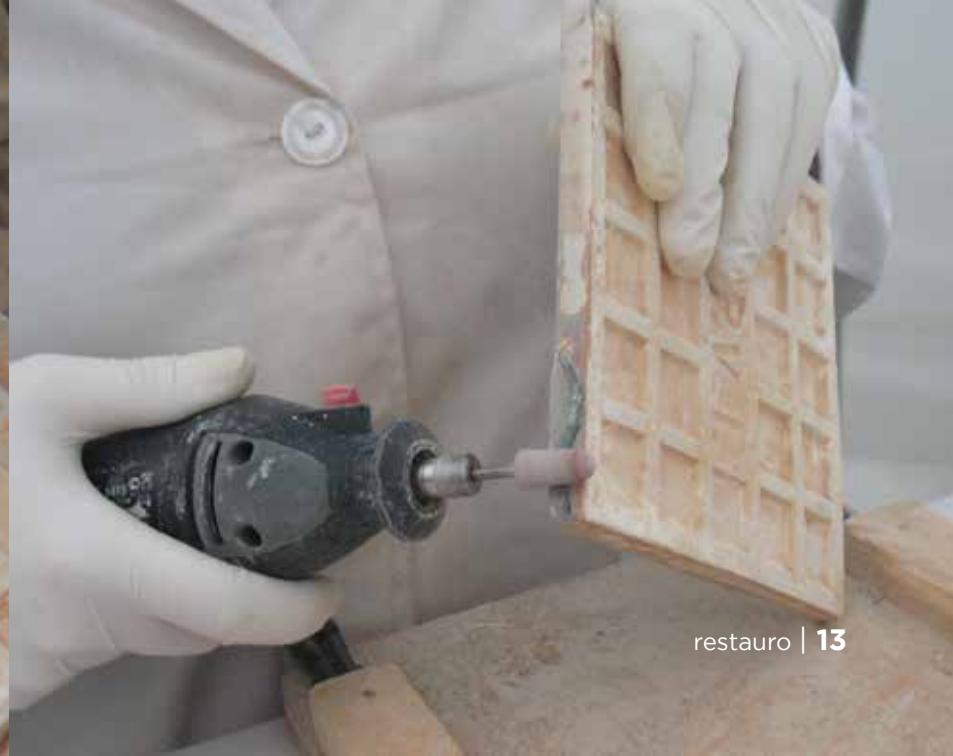
**levantamento**  
de unidades do suporte

**Limpeza de tardo**  
e face vidrada dos azulejos

- Limpeza superficial e aplicação de biocida (*in situ* e em laboratório);
- Abertura de juntas e levantamento de unidades do suporte (*in situ*);
- Limpeza de tardo e face vidrada dos azulejos (em laboratório ou estaleiro de obra);
- Dessalinização (*in situ*);
- Consolidação de chacotas e vidrados fragilizados (*in situ* e em laboratório);
- Colagem de fragmentos (em laboratório);
- Preenchimento e nivelamento de lacunas volumétricas (*in situ* e em laboratório);
- Reintegração cromática (*in situ* e em laboratório);
- Produção de réplicas/reproduções (em oficina);
- Assentamento de unidades removidas (*in situ*).

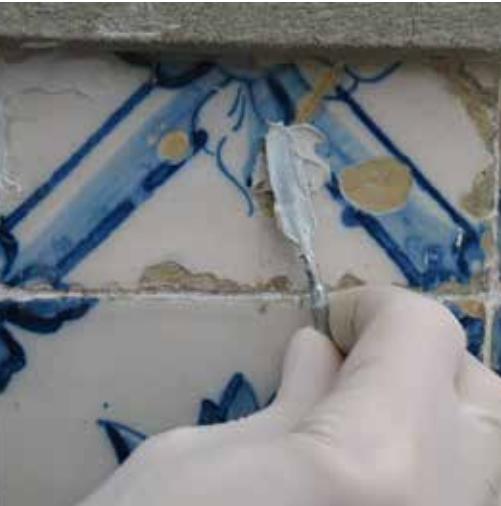
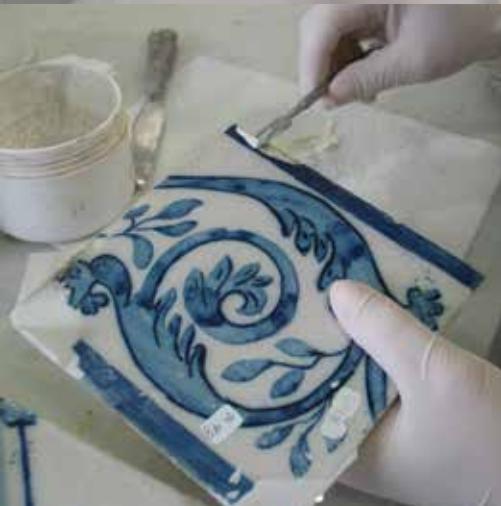
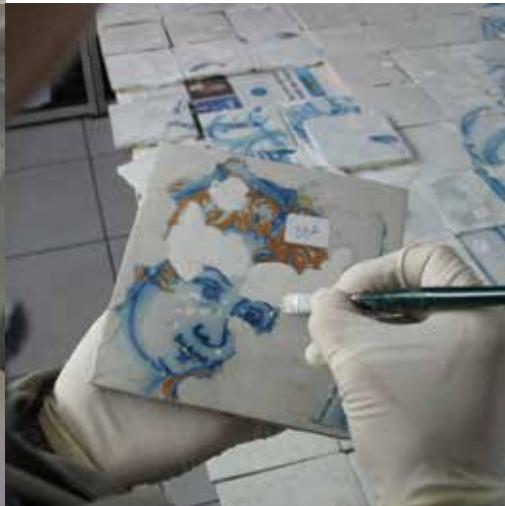
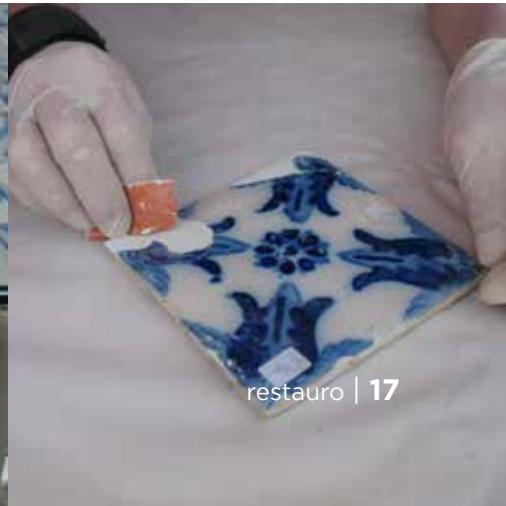
## União de fragmentos

## Preenchimento e nivelamento de lacunas volumétricas

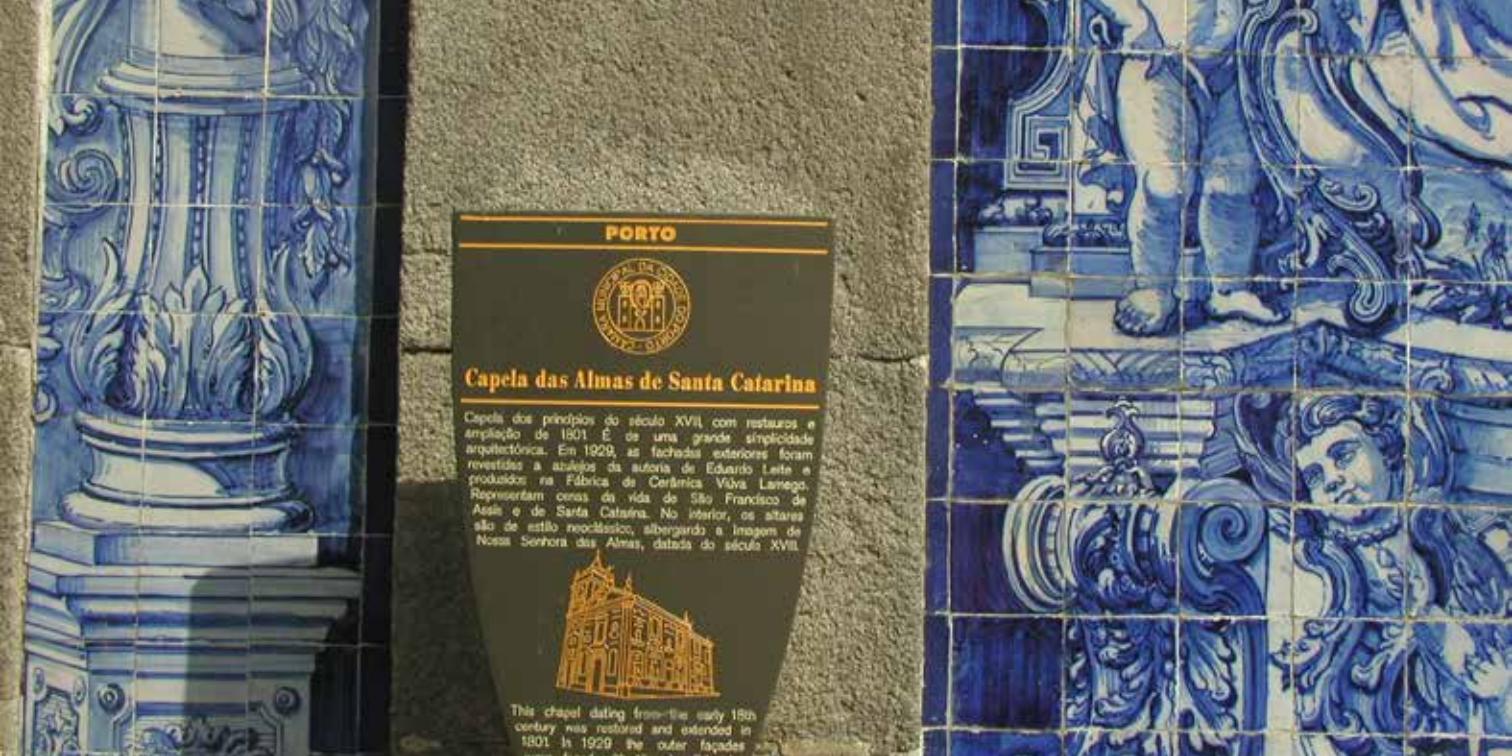
## Capela das Almas

Também denominada Capela de Santa Catarina, construída no início do séc. XVIII, apresenta um revestimento azulejar que data de 1929 em tons azul e branco da autoria de Eduardo Leite, produzidos na Fábrica Viúva Lamego. Este trabalho foi realizado no contexto das obras do Metro do Porto.

Azulejos de fachada e de interior: consultadoria, diagnóstico, proposta metodológica, monitorização, estabilização / conservação, limpeza superficial e aplicação de biocida, abertura de juntas e levantamento de unidades do suporte, dessalinização, consolidação de chacotas e vidrados fragilizados, colagem de fragmentos, preenchimento e nivelamento de lacunas volumétricas, reintegração cromática, assentamento de unidades removidas, divulgação (LNEC).

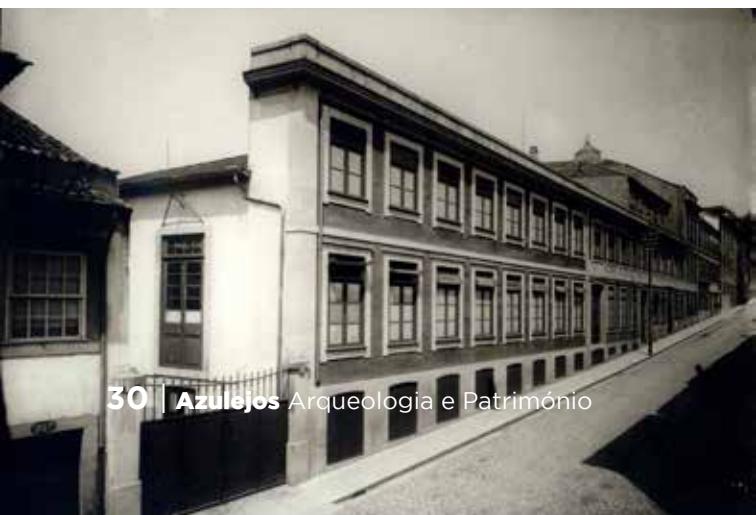
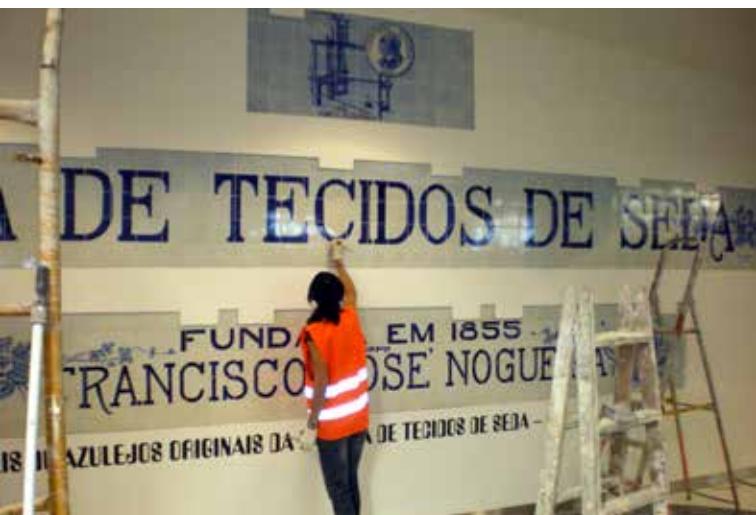
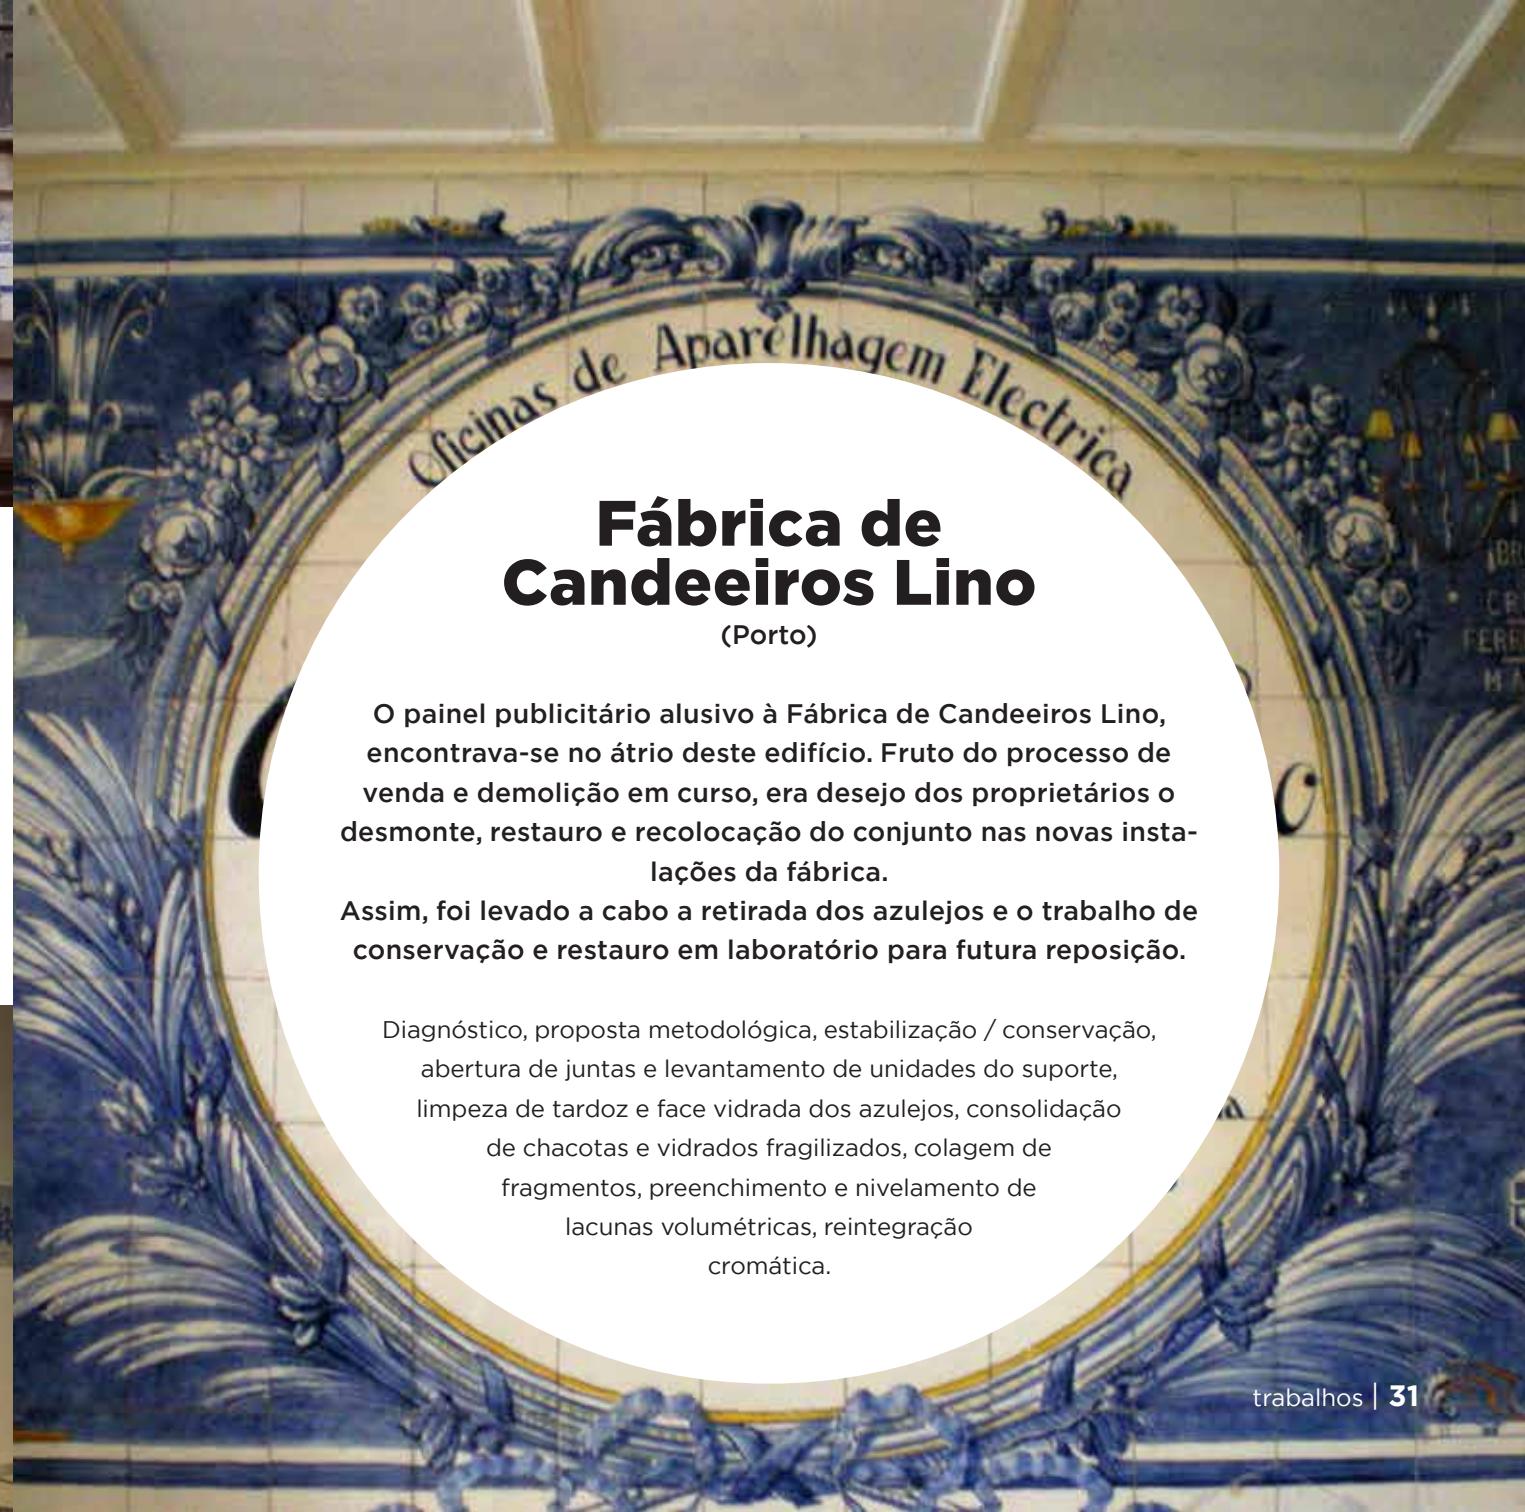
## Parque das Camélias (Porto)

No âmbito do projeto de construção situado na Antiga Fábrica das Sedas foram retirados os painéis azulejares das fachadas voltadas à Rua da Alegria, sendo posteriormente recolocados no átrio do centro comercial.

Painéis de Azulejos do exterior da Antiga Fábrica das Sedas: diagnóstico, proposta metodológica, estabilização / conservação, abertura de juntas e levantamento de unidades do suporte, limpeza de tardoz e face vidrada dos azulejos, consolidação de chacotas e vidrados fragilizados, colagem de fragmentos, preenchimento e nivelamento de lacunas volumétricas, reintegração cromática, assentamento de unidades removidas.

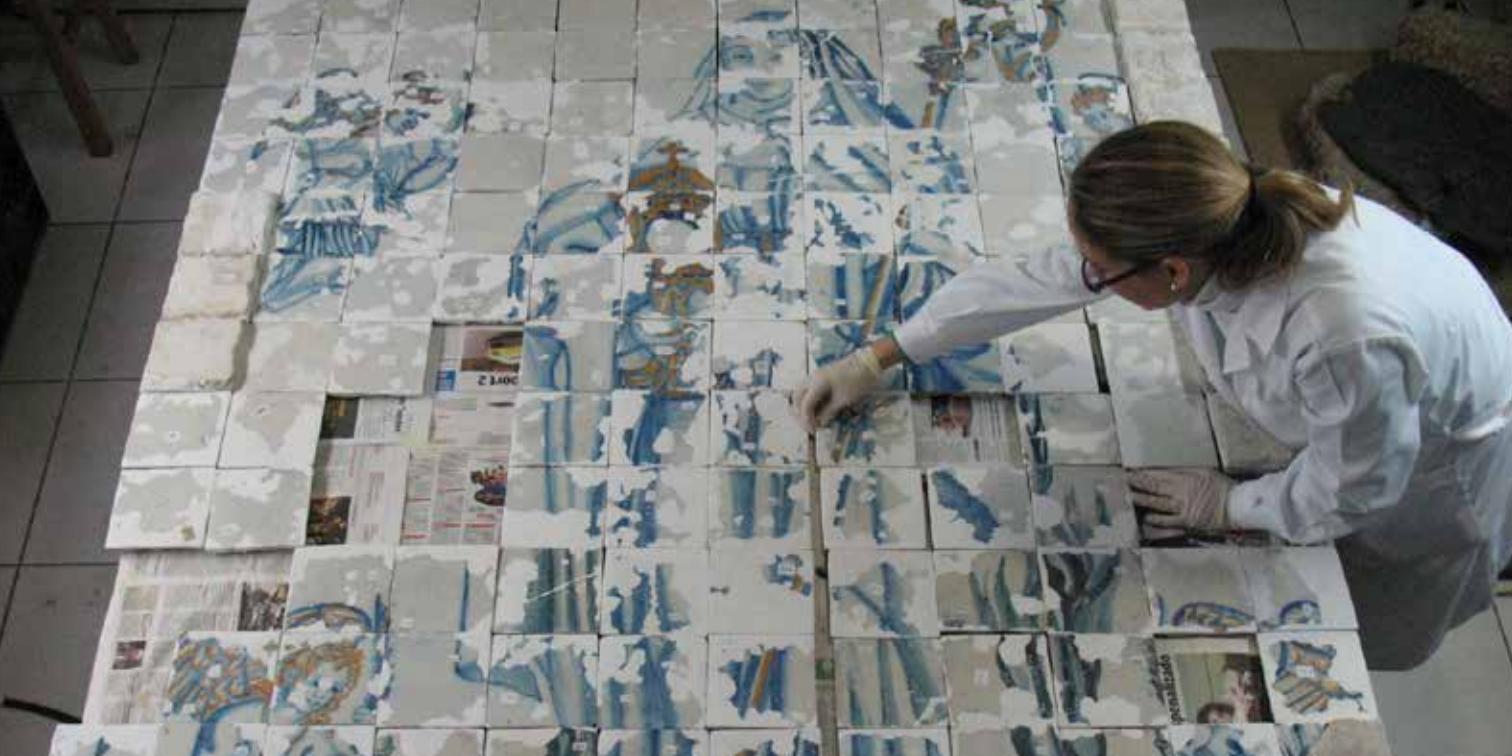
## Fábrica de Candeeiros Lino

O painel publicitário alusivo à Fábrica de Candeeiros Lino, encontrava-se no átrio deste edifício. Fruto do processo de venda e demolição em curso, era desejo dos proprietários o desmonte, restauro e recolocação do conjunto nas novas instalações da fábrica.

Assim, foi levado a cabo a retirada dos azulejos e o trabalho de conservação e restauro em laboratório para futura reposição.

Diagnóstico, proposta metodológica, estabilização / conservação, abertura de juntas e levantamento de unidades do suporte, limpeza de tardoz e face vidrada dos azulejos, consolidação de chacotas e vidrados fragilizados, colagem de fragmentos, preenchimento e nivelamento de lacunas volumétricas, reintegração cromática.

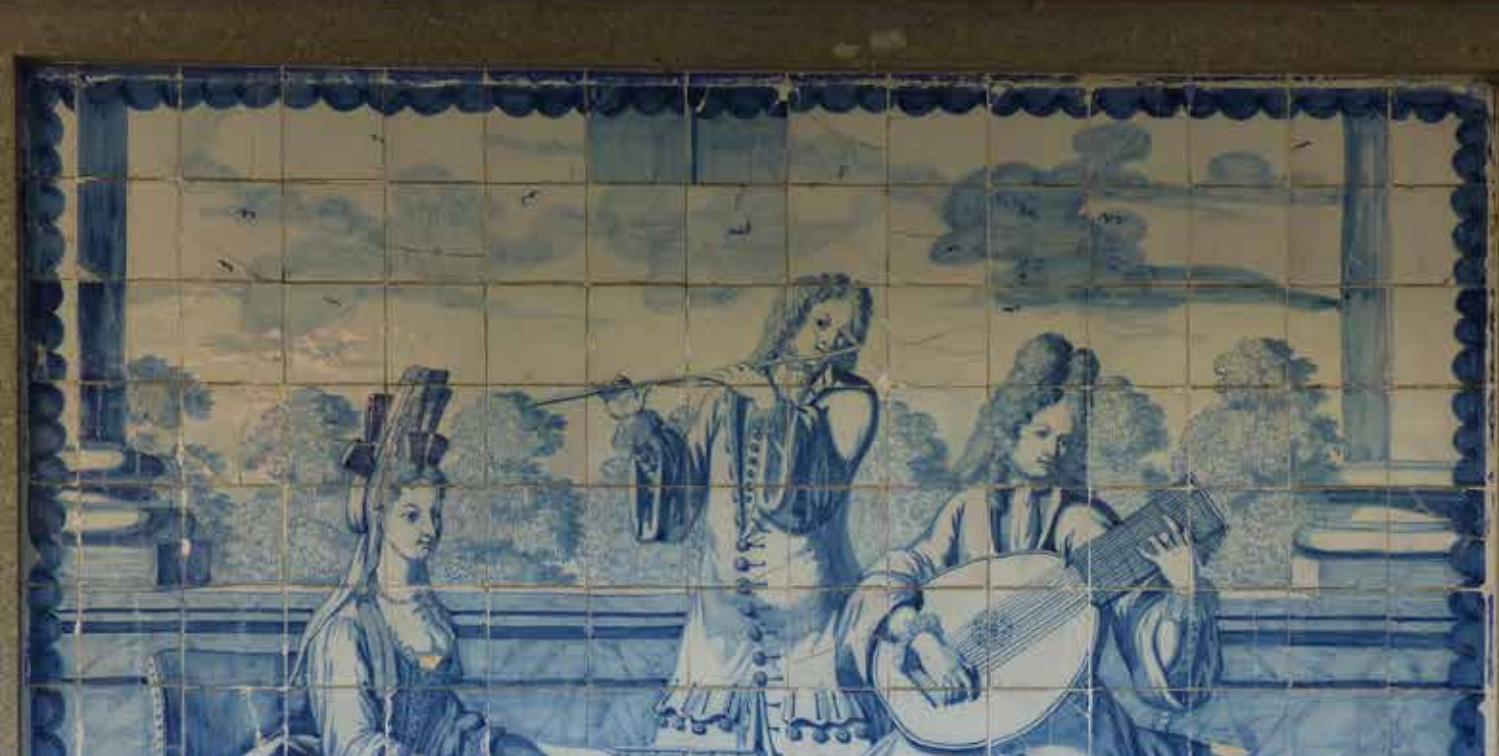
As unidades foram retiradas, tendo posteriormente sofrido um tratamento de conservação e restauro para posterior recolocação.

Diagnóstico, proposta metodológica, abertura de juntas e levantamento de unidades do suporte, consolidação de chacotas e vidrados fragilizados, colagem de fragmentos, preenchimento e nivelamento de lacunas volumétricas, reintegração cromática.

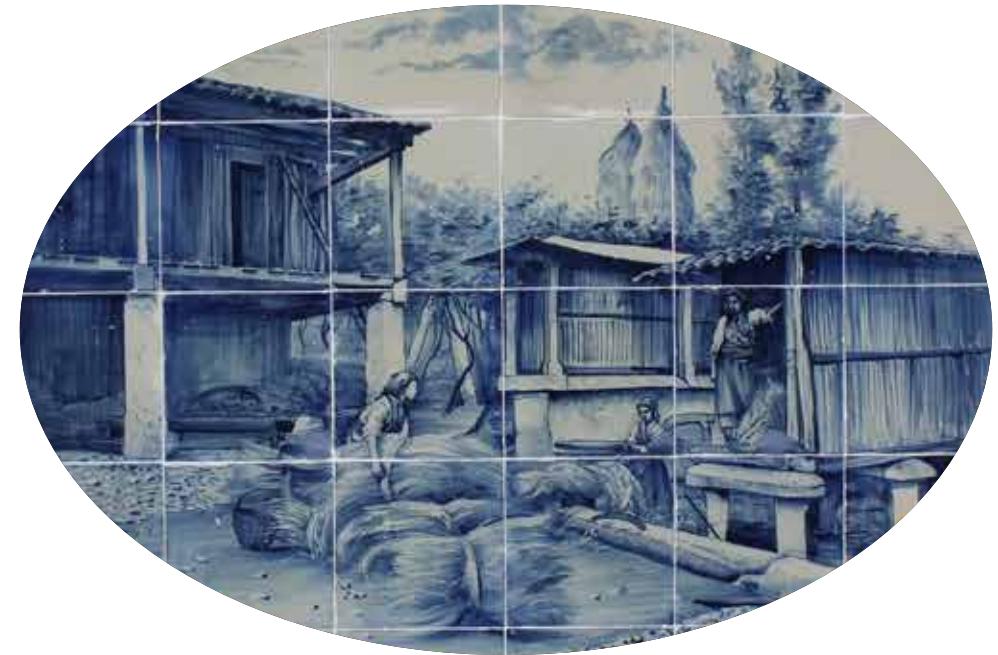
## Estação de Caminha

Tratou-se de conjunto azulejar composto por cerca de 5000 unidades, distribuídas por 3 áreas ou conjuntos.

O conjunto A é composto por 20 painéis historiados - distribuídos pelos alçados exteriores da estação - policromados, com representações de cenas do quotidiano, costumes, ofícios, paisagens e monumentos da região, emoldurados com elementos vegetalistas, revivendo a época neoclássica. Foram fabricados na Fabrica de Sant`Anna (Lisboa), na década de 1930, sendo a pintura de autoria de Gilberto Renda.

O conjunto B é composto por 15 painéis de azulejo de padrão que revestem as paredes da sala de espera. Este conjunto de azulejos de composição vegetalista estilizada, possui um padrão formado por módulos de quatro elementos orientados em sistema de rotação, sendo delimitado na parte superior e inferior por uma cercadura. Em quatro das paredes surgem ainda painéis de azulejos lisos brancos que, outrora, foram utilizados como painel informativo.

O conjunto C é composto por sete painéis de azulejo de padrão, tipo tapete, que revestem integralmente os alçados exteriores das instalações sanitárias da estação. A composição é formada por 2 motivos florais distintos, dispostos alternadamente, delimitados por um friso, também ele de motivo vegetalista.
